PORSCHE 993 Turbo

3.6 Coupé

1996

Mission

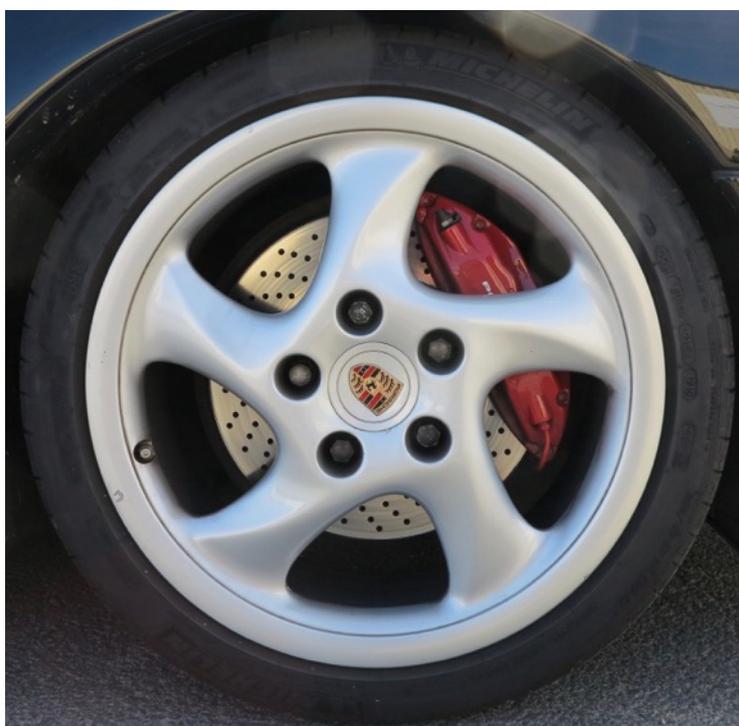
Le véhicule est équipé de jantes aluminium 18 pouces.

Jantes en très bon état (origine).

Pneumatiques en très bon état.

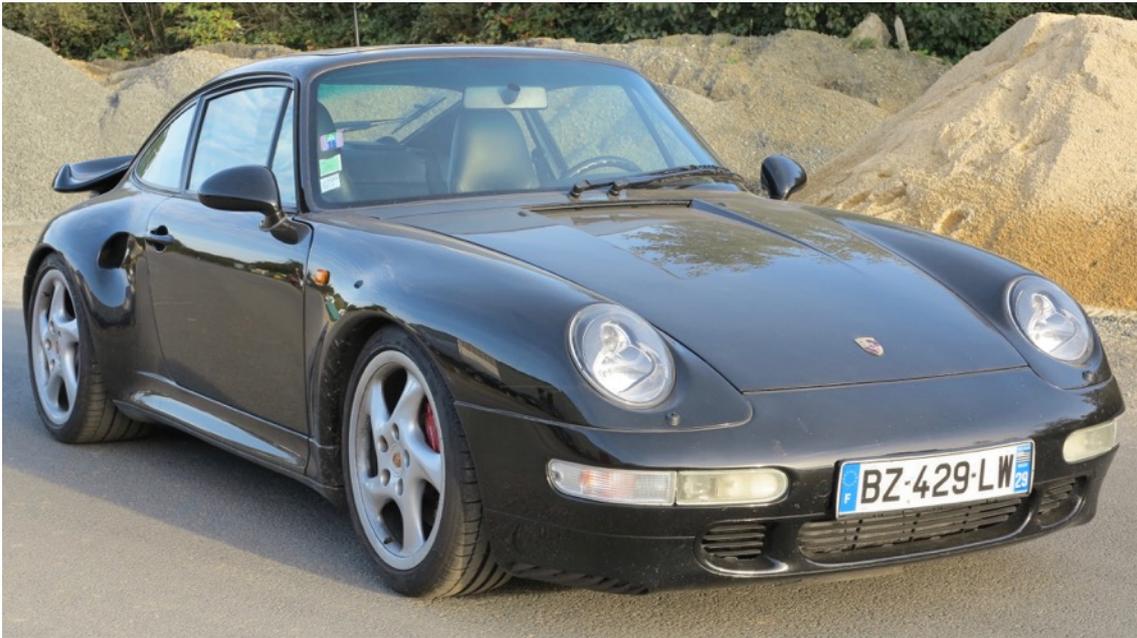
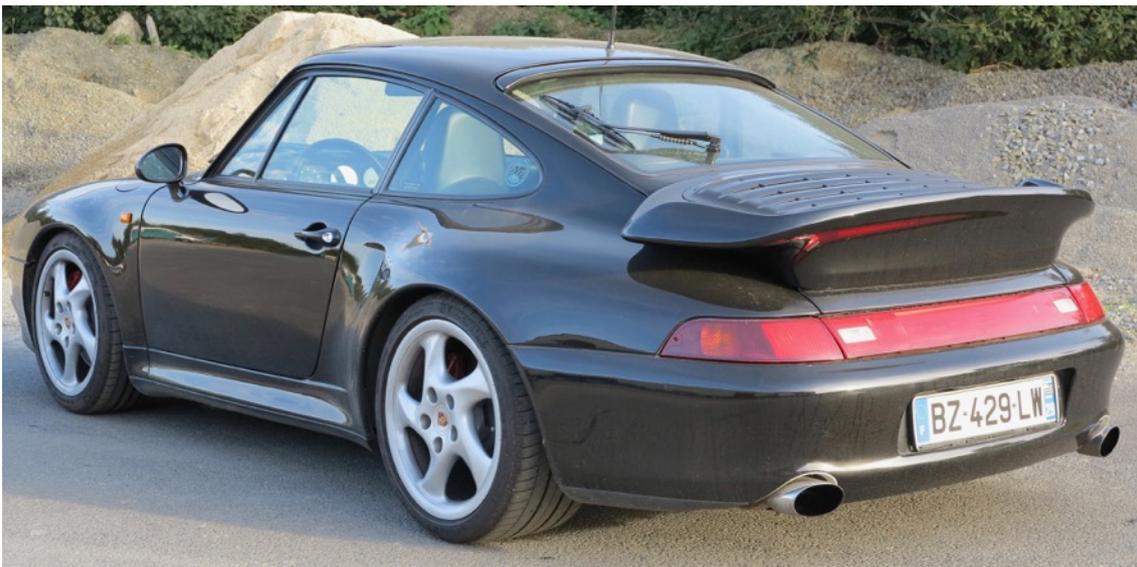
Carrosserie en très bon état.

Absence de chocs antérieurs.

Bons alignements des ouvrants.

Peinture en très bon état (bonne qualité).

Le véhicule est équipé d'ailes arrière type « S ».

Défaut sur l'aile avant droite.

Toit ouvrant en bon état de fonctionnement.

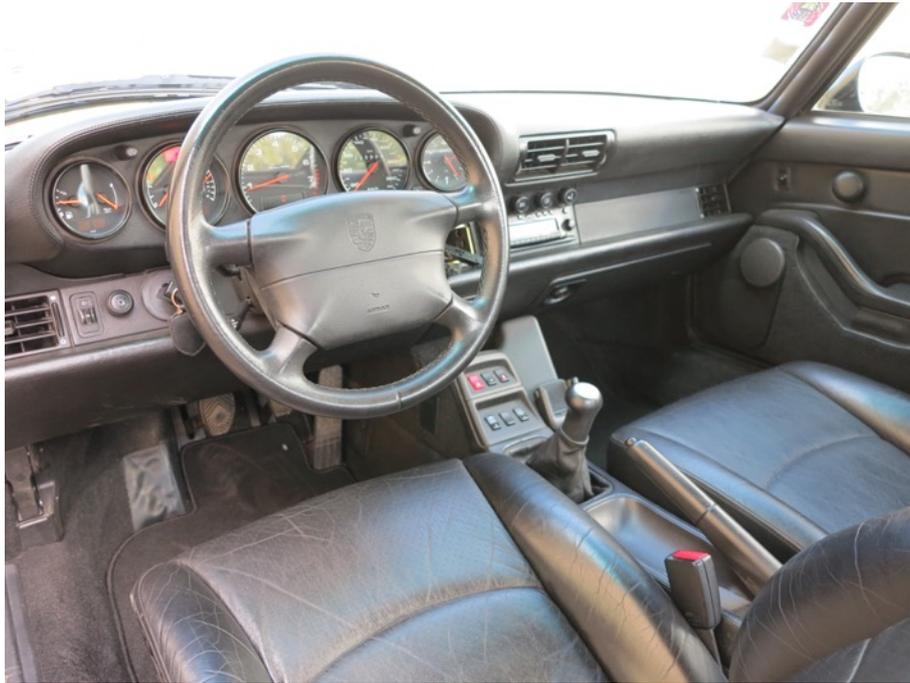
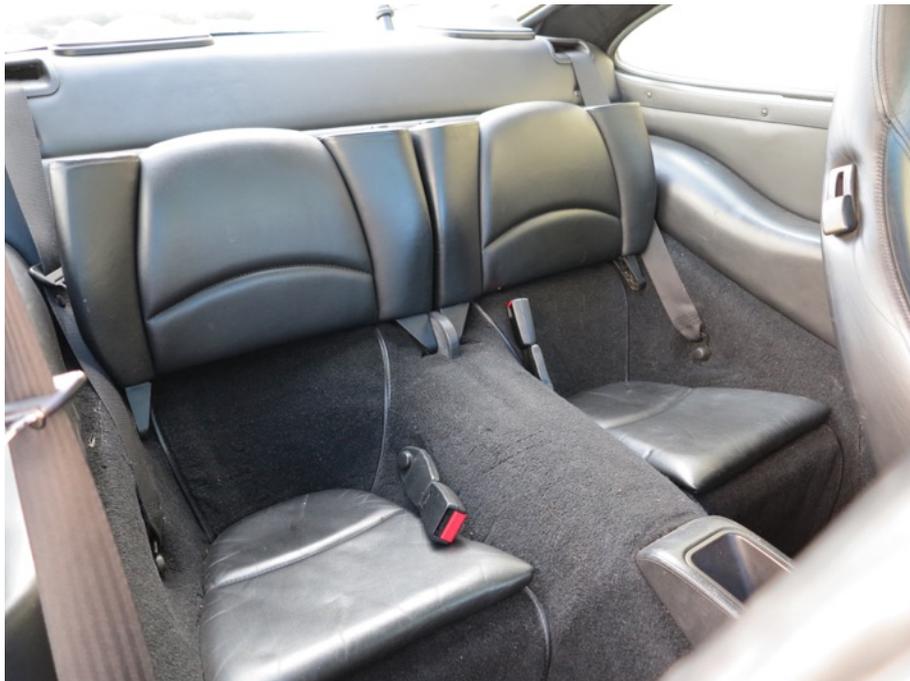
Intérieur en très bon état.

Absence de déchirure, absence de brûlure.

Légère usure du siège conducteur.

Volant, tableau de bord et moquettes en bon état.

Ciel de toit en bon état.

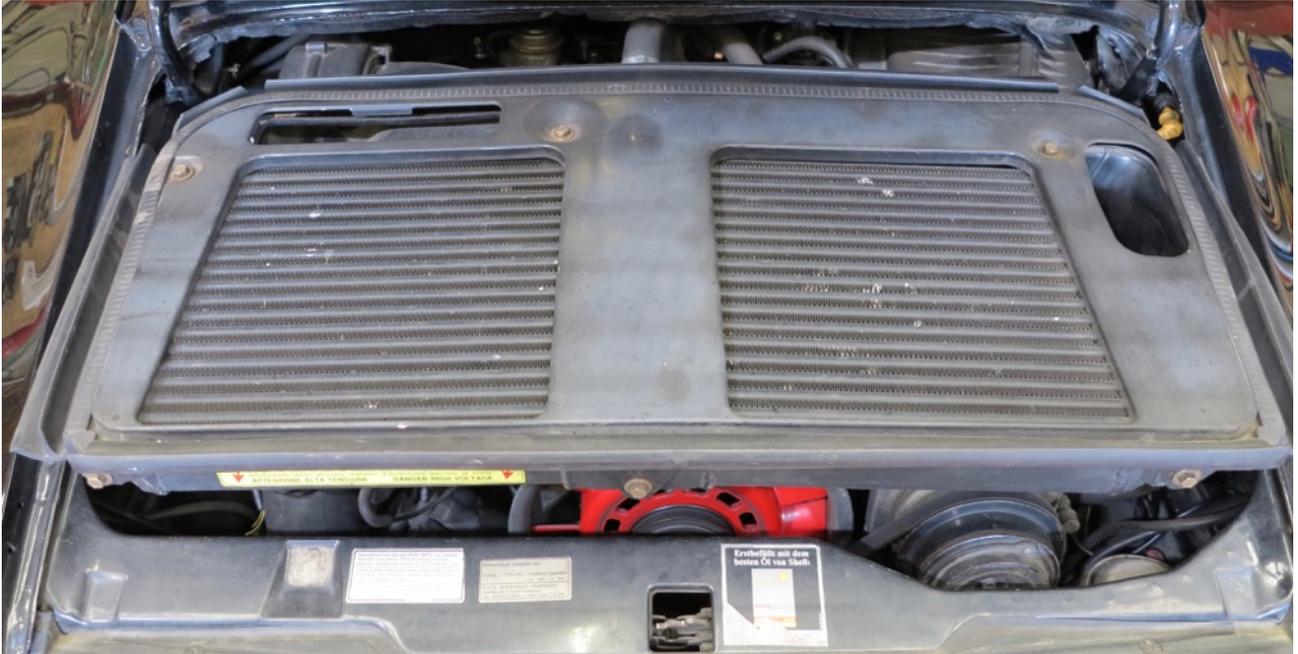
Mécanique en bon état général.

Le moteur fonctionne correctement, sans bruits, sans fumée, aucune anomalie visuelle.

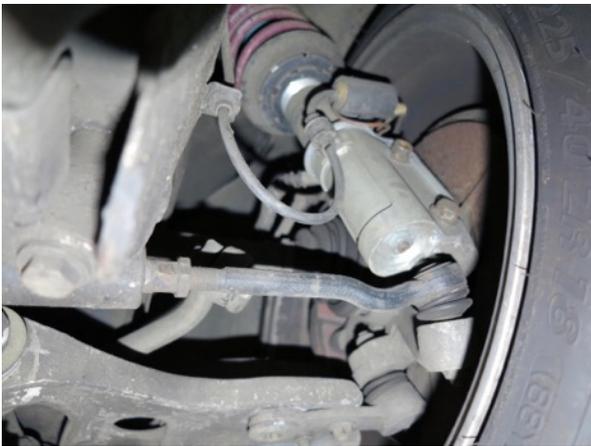
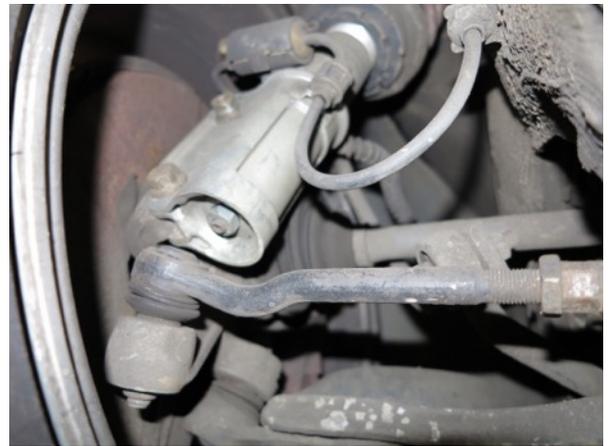
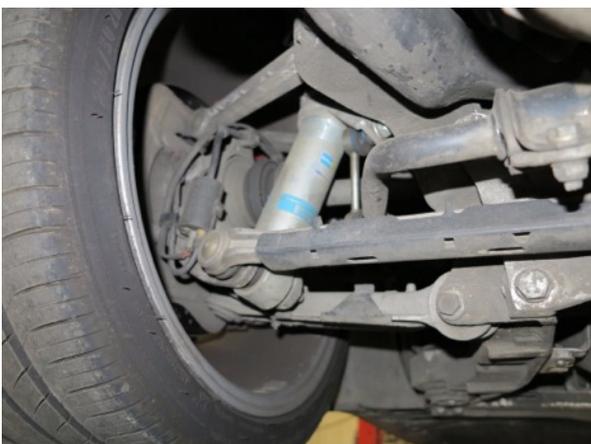
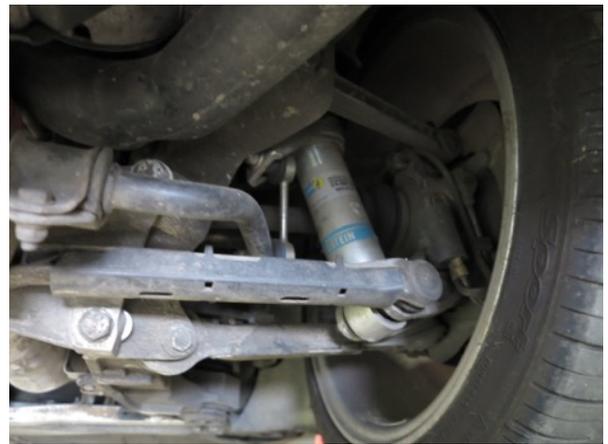
Les trains roulants sont en bon état.

**Aucune déformation ni corrosion n'apparait.
Le véhicule est équipé d'amortisseurs AV/AR Bilstein.**

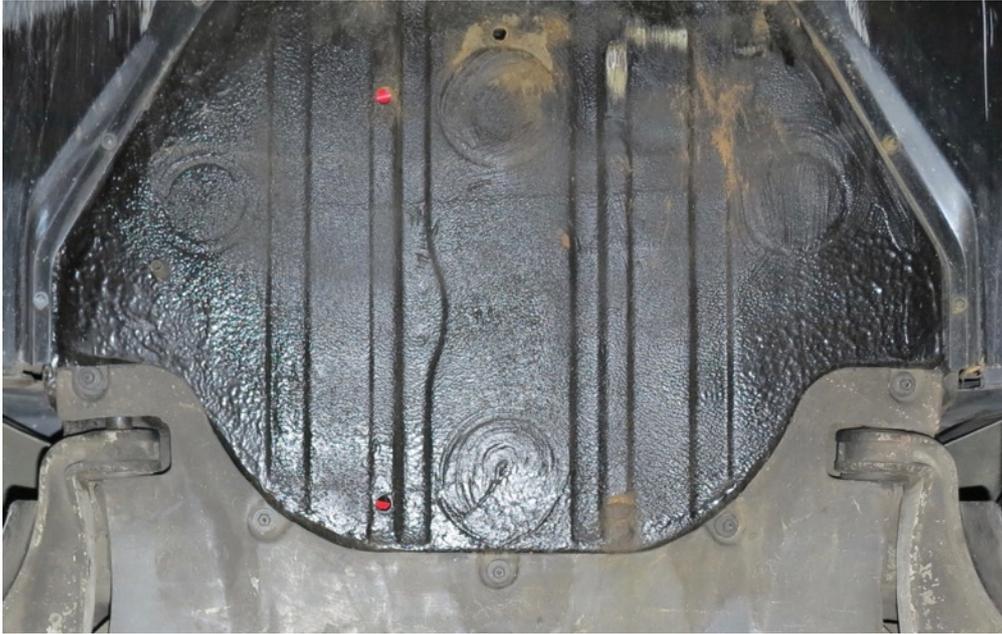
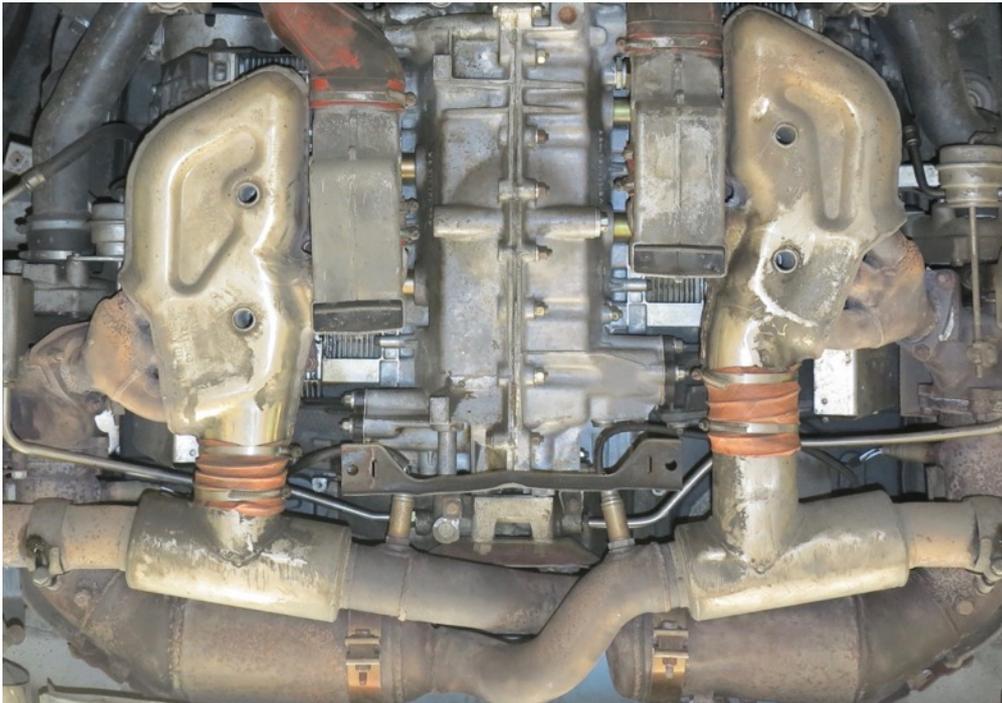
Le soubassement est en bon état.

**Contrôle effectué sur un pont élévateur (sans démontage).
Légers frottements du bouclier et du bac avant.
Absence de défaut d'étanchéité.**
