MANUTENZIONE E RIPRISTINO VETTURA

Porsche Boxster S

TELAIO: **WP0ZZZ98Z2U641901**

KM : 58.500KM

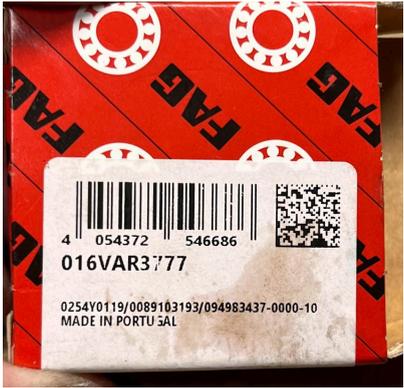
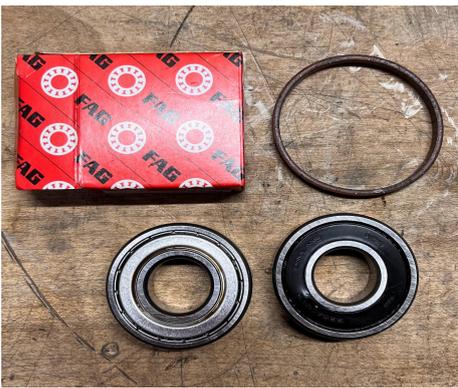
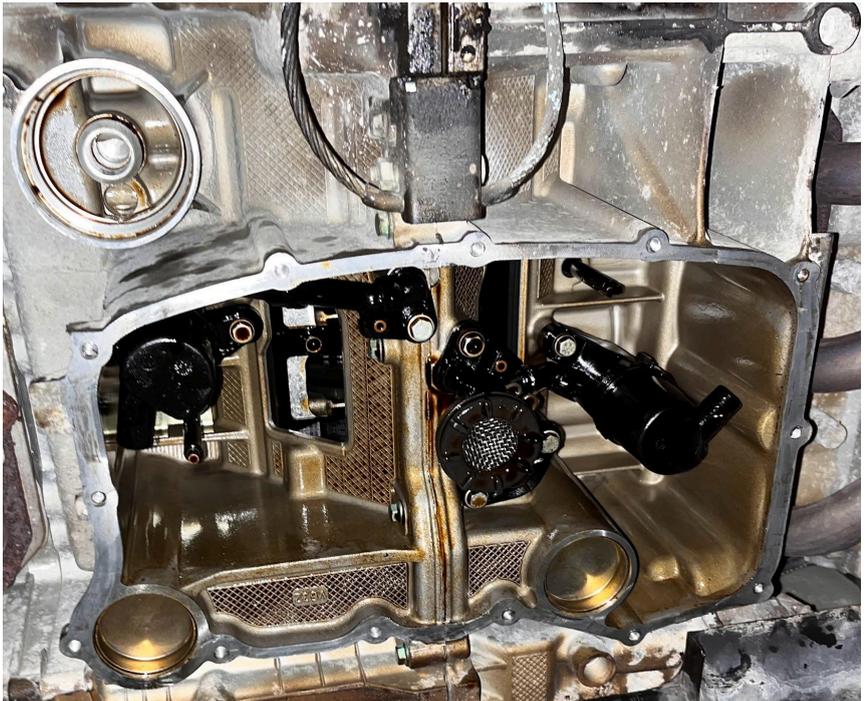
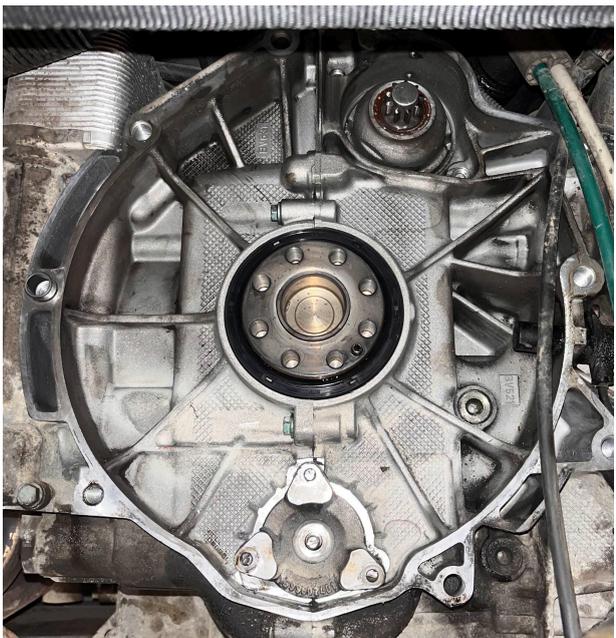
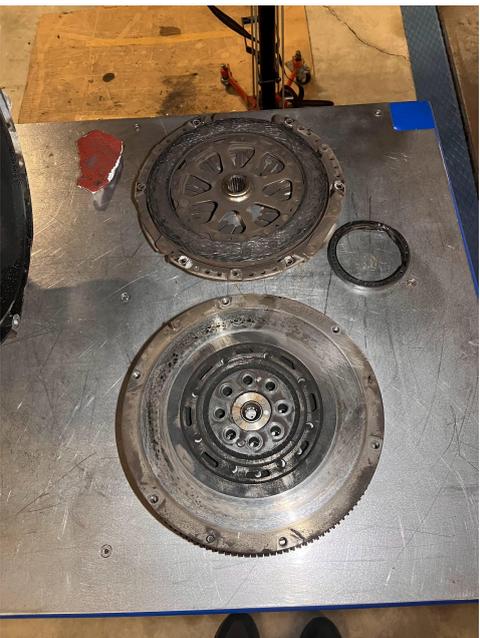
Nella sostituzione del cuscinetto abbiamo scelto un cuscinetto con gabbia metallica esterna più resistente del cuscinetto originale (vedi foto)

- sost. paraolio albero motore lato volano
- sost. Cuscinetto IMS albero secondario con cuscinetto a ghiera metallica
- sost. gruppo frizione **SACHS OEM**
- sost. cuffie semiassi interne lato cambio
- smontaggio e pulizia coppa olio
- sost. sonda lambda ante cat. bancata 2

Causa perdita olio dall' paraolio albero motore è stata smontata completamente la trasmissione, dato l'importante intervento di manutenzione abbiamo deciso di approfittarne per installare un nuovo kit frizione e di eseguire la sostituzione preventiva del cuscinetto IMS.

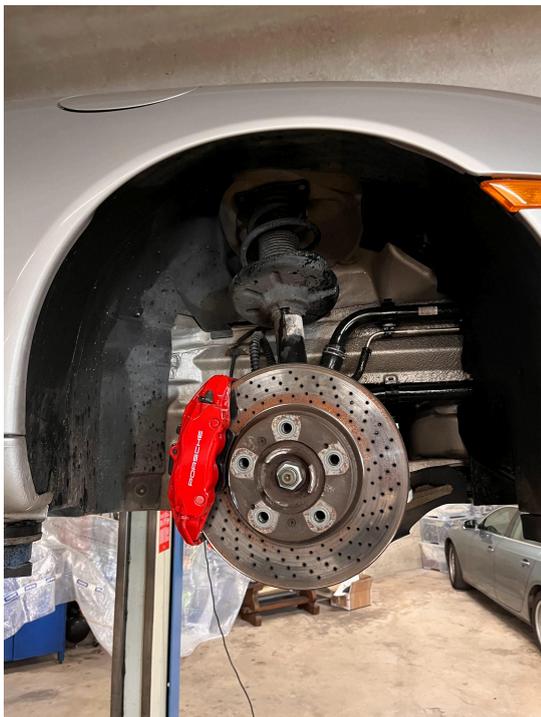
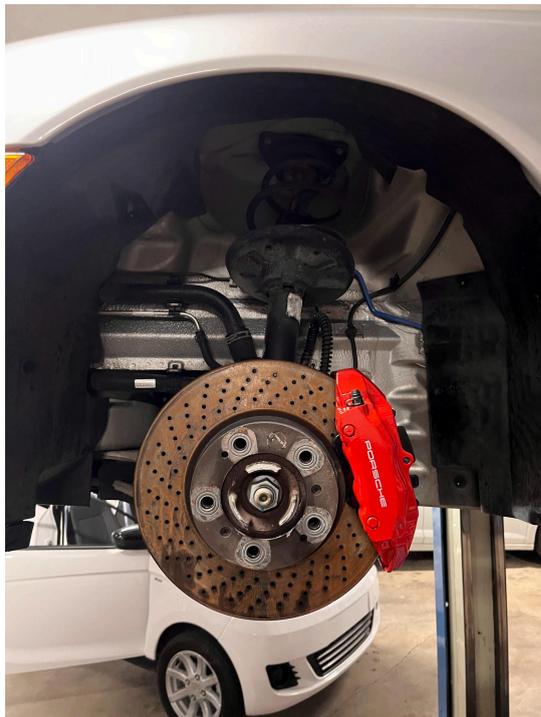
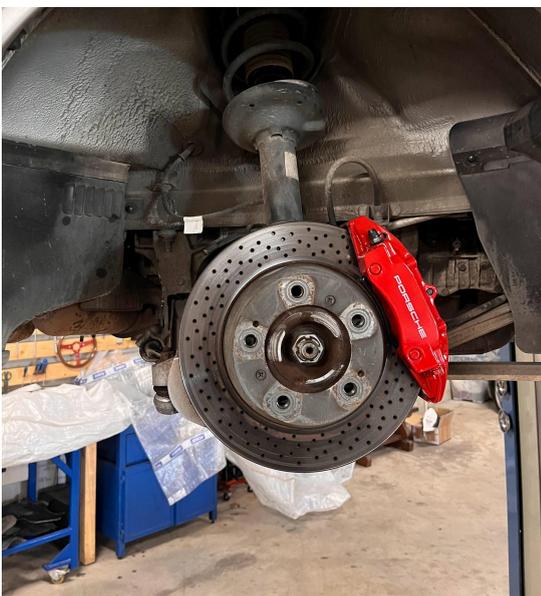
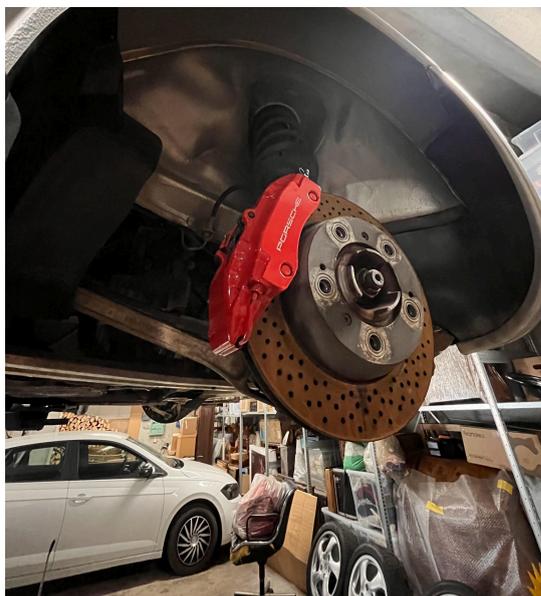
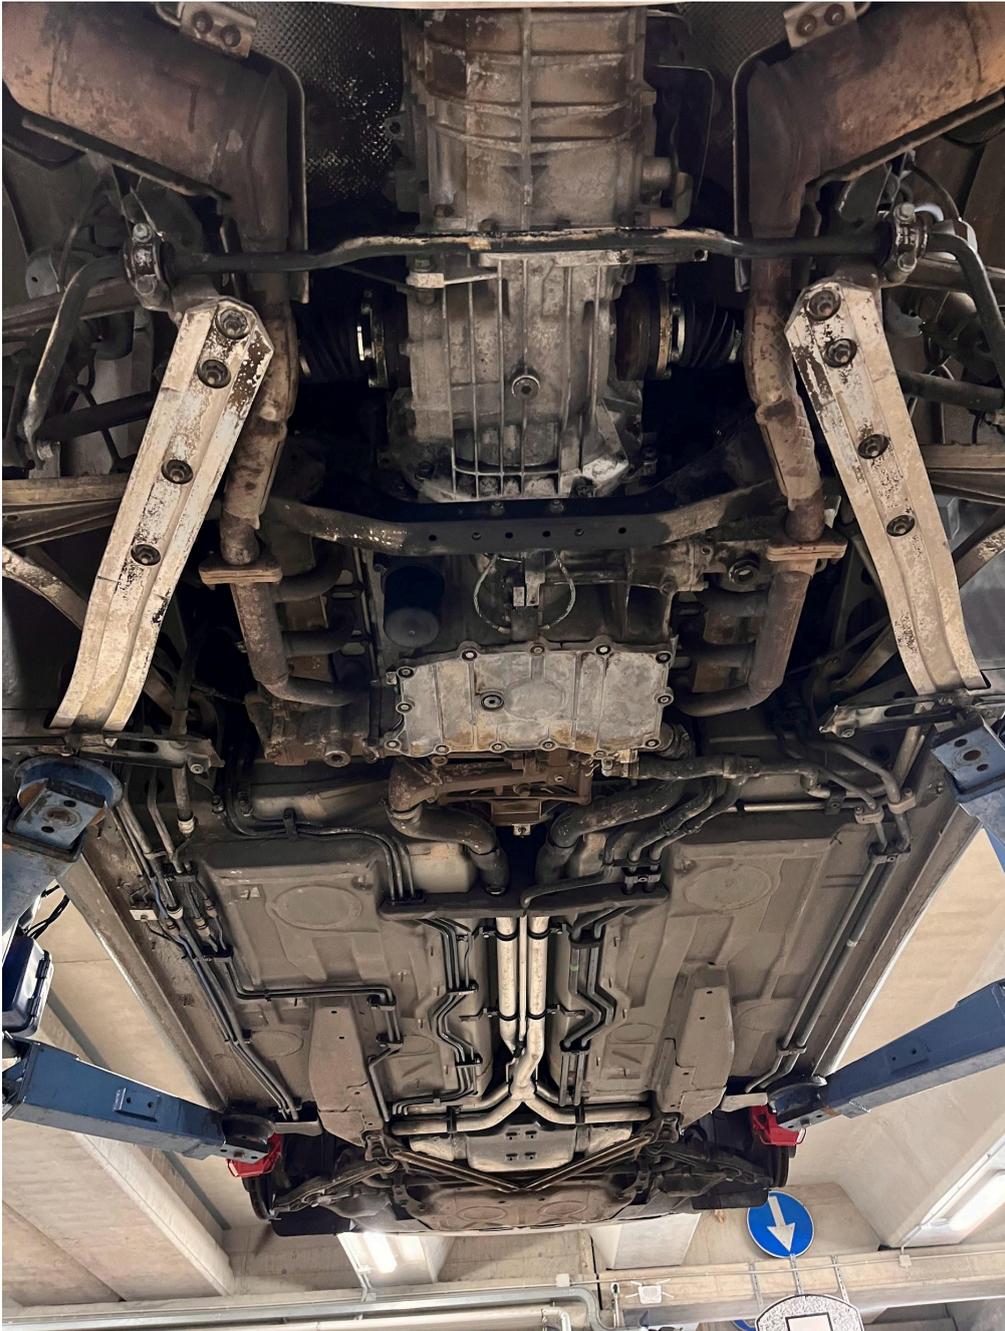
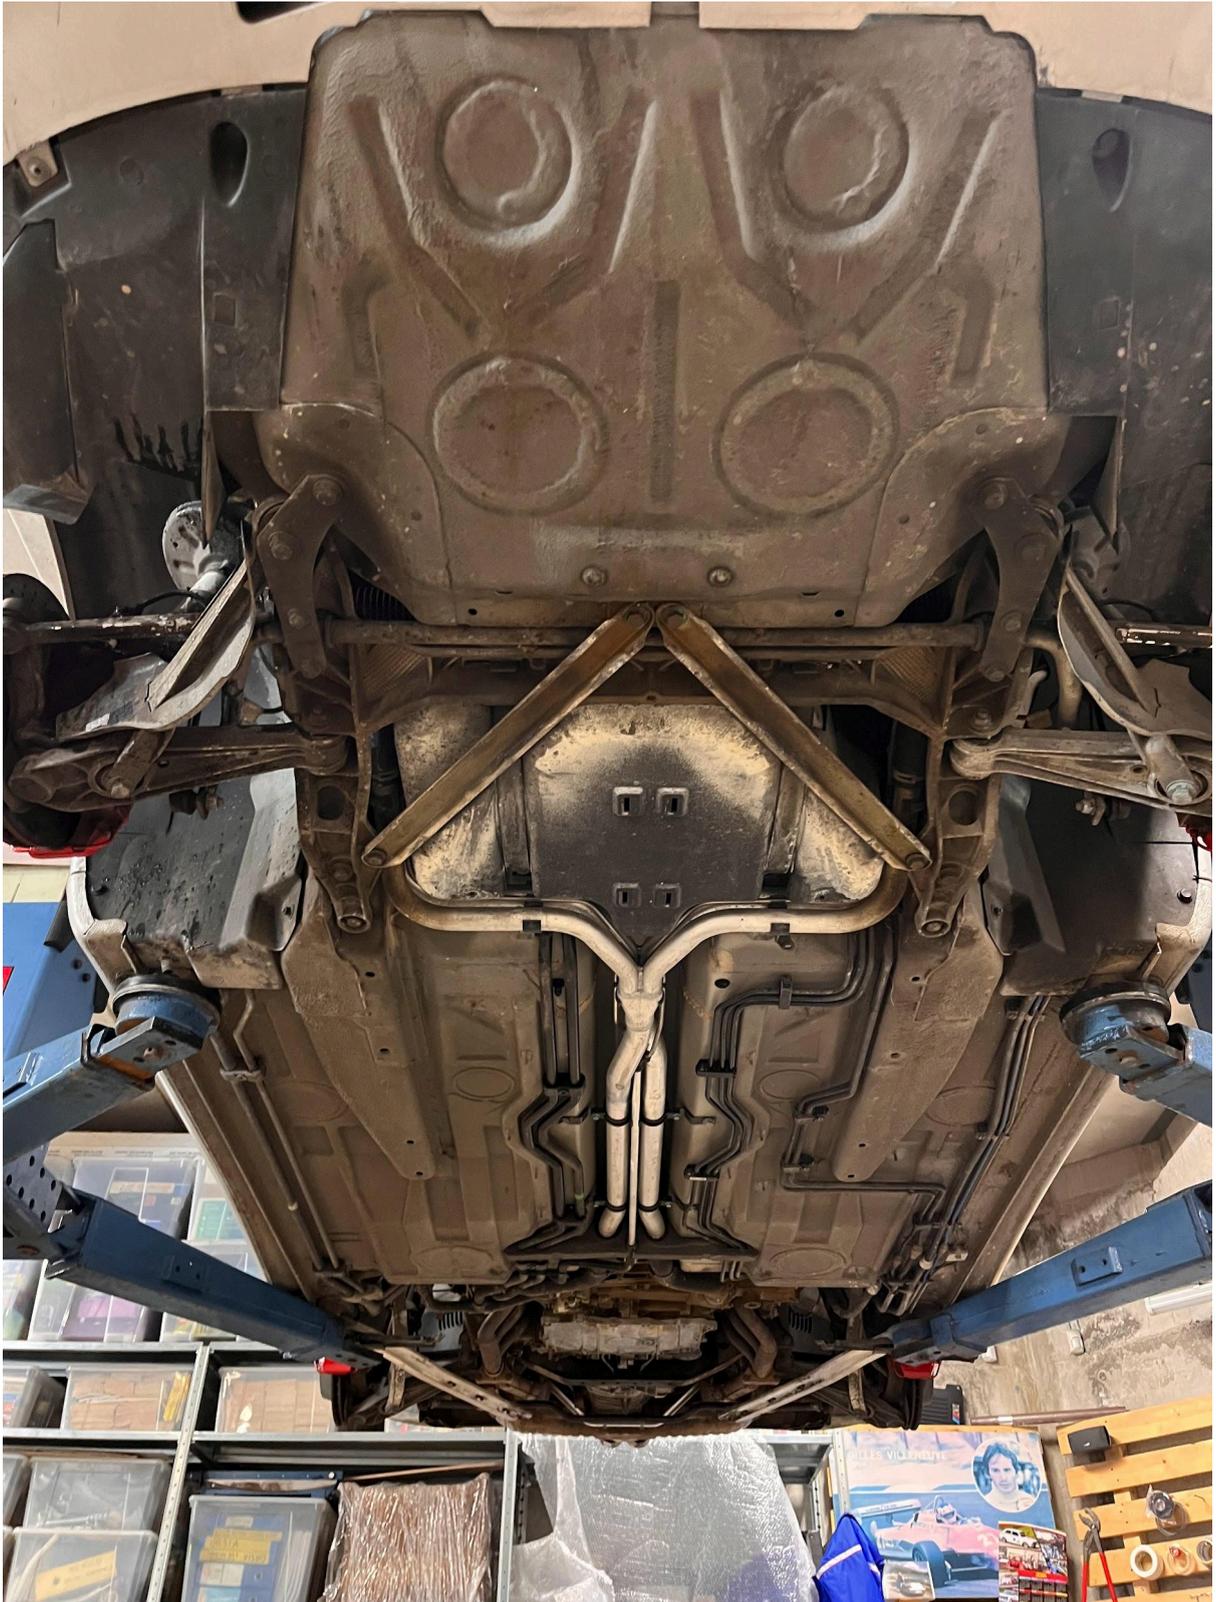
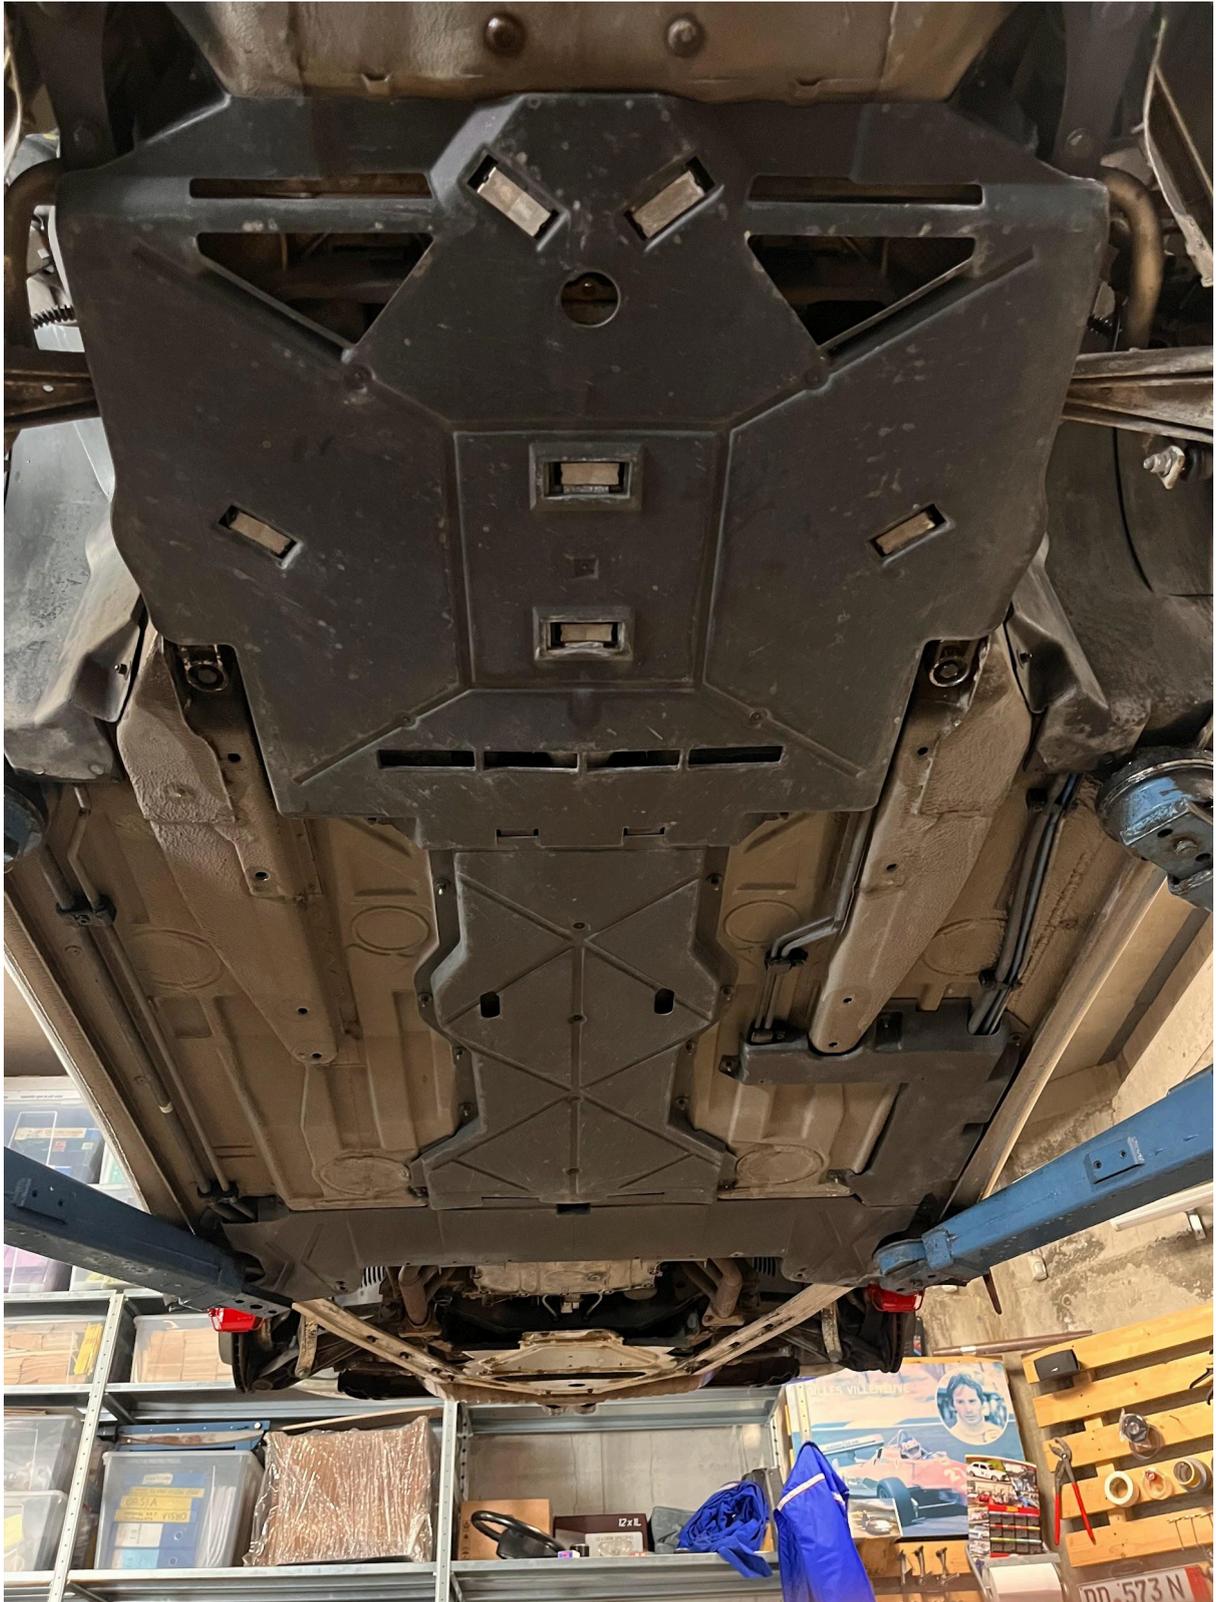
SOTTOSCOCCA KM 58000

Il sottoscocca della vettura successivamente è stato pulito interamente smontando le varie paratie protettive in modo da rimuovere gli accumuli di sporco che si erano formati.

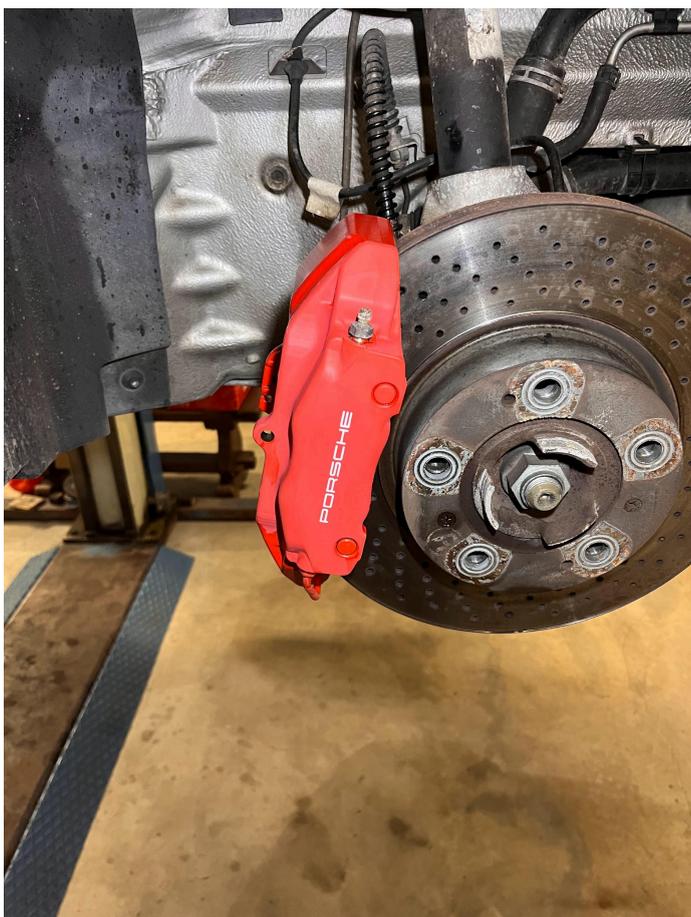
DIFETTI:

L'unica correzione estetica eseguita è stata quella sulle pinze freno dove nella parte frontale era completamente assente la vernice trasparente, abbiamo deciso di applicare una vernice apposita per le alte temperature in modo da ripristinare l'effetto lucido andato perso.

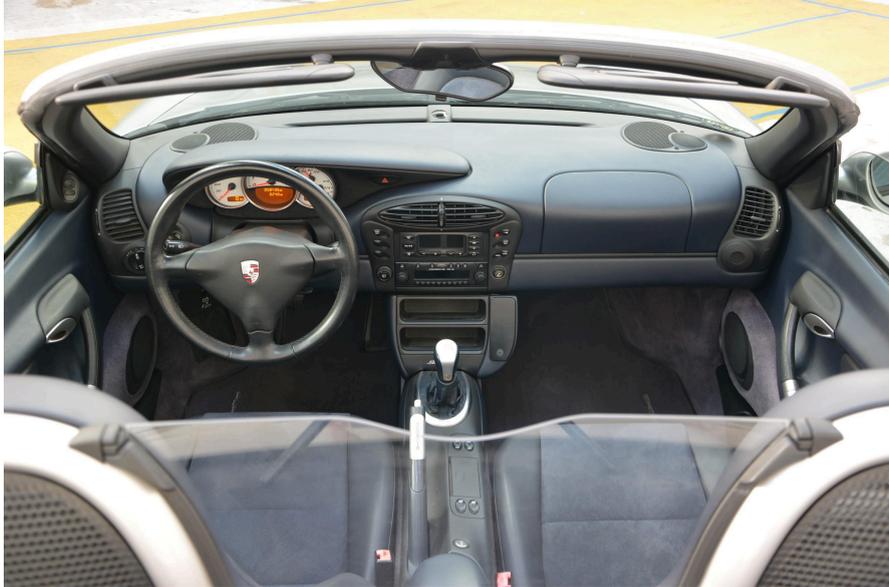
L'interno della macchina non presenta segni di usura da evidenziare. Le plastiche non risultano appiccicose al tatto, solo le manopole della radio hanno il trattamento soft-touch leggermente appiccicoso.
